# 会計検査院法第30条の3の規定に基づく報告書

「公共建築物における耐震化対策等に関する会計検査の結果  
について」

平成24年10月

会計検査院

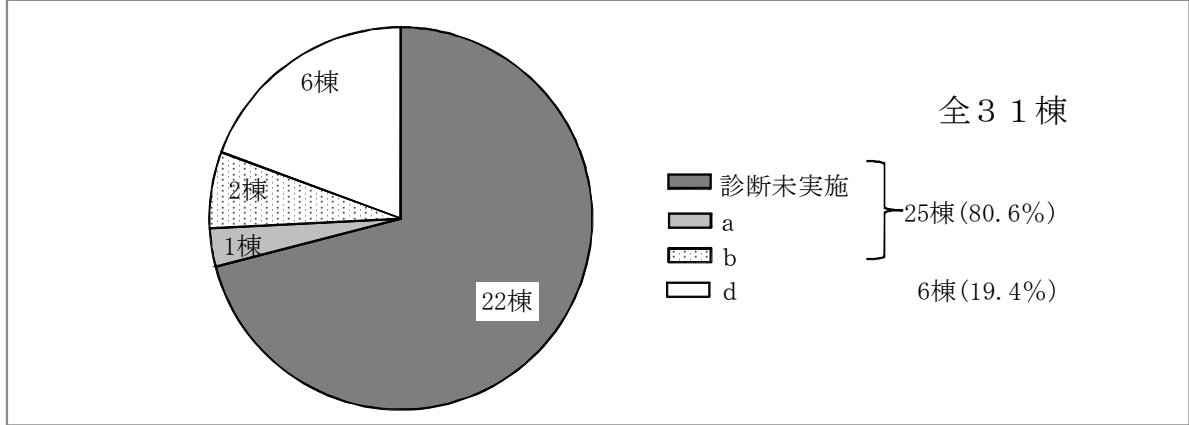
図表3-4-2 損傷した建築物の耐震安全性の評価

図表3-4-1及び図表3-4-2のとおり、損傷した建築物全31棟の耐震安全性の評価は、a 評価が1棟、b 評価が2棟及び耐震診断未実施が22棟となっていて、新耐震設計手法によらない耐震安全性の評価が低い建築物及び耐震診断未実施の建築物が計25棟と多数を占めていた。

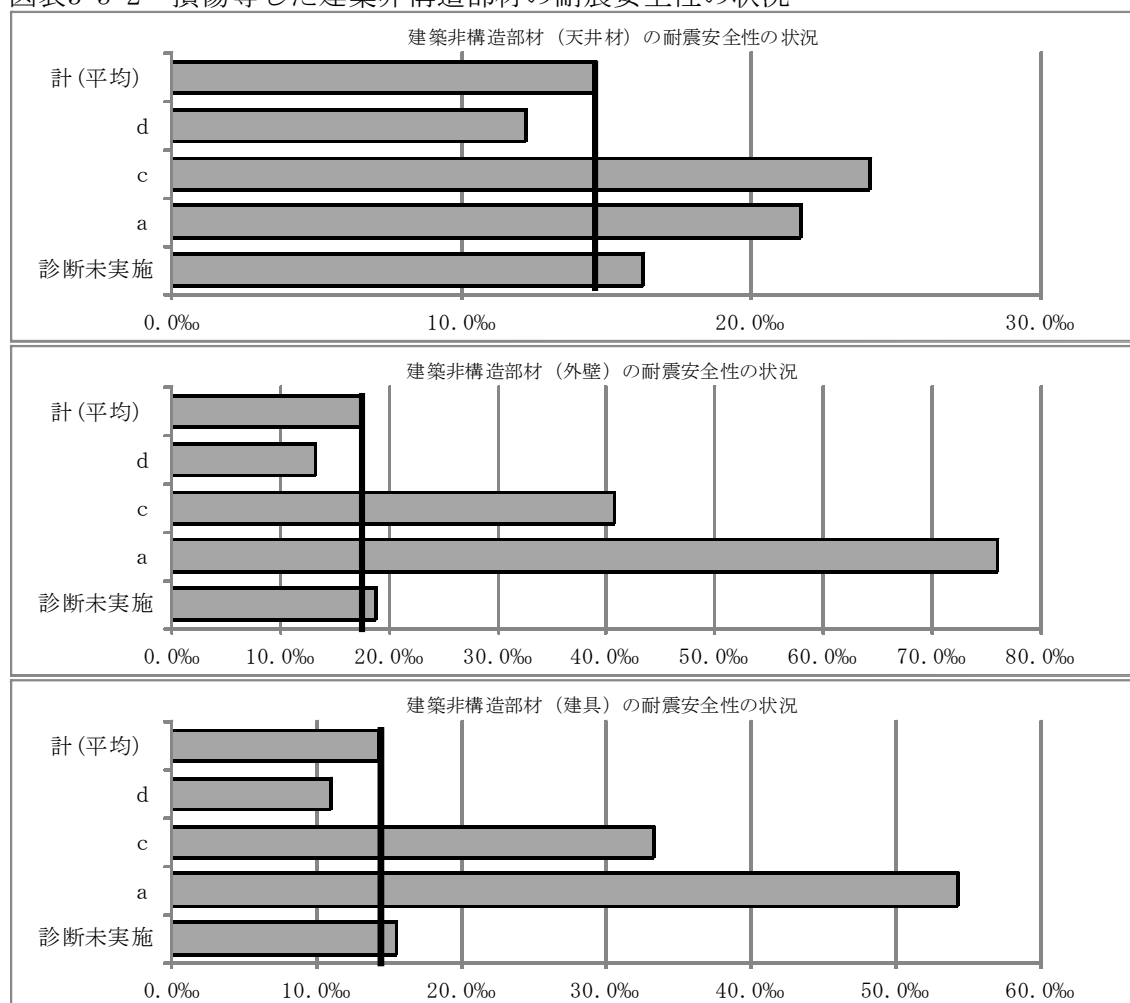
図表3-5-2 損傷等した建築非構造部材の耐震安全性の状況

建築非構造部材が損傷等した官庁施設の建築物の被災状況は、図表3-5-1及び図表3-5-2のとおりであり、建築非構造部材において、耐震安全性の評価が低い建築物（a 評価及び c 評価）又は耐震診断未実施の建築物は、いずれも損傷等の割合が高くなっている。

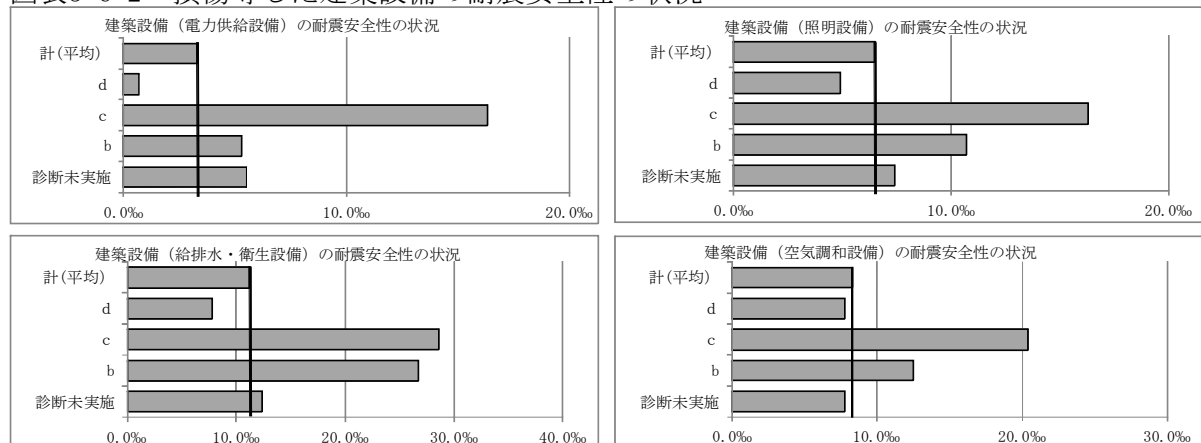
図表3-6-2 損傷等した建築設備の耐震安全性の状況

建築設備のうち、電力供給設備、照明設備、給排水・衛生設備及び空気調和設備の別に損傷又は一部損傷したものの状況を耐震安全性の評価により比較すると、図表3-6-1及び図表3-6-2のとおりとなっていて、建築設備において、耐震安全性の評価が低い建築物（b評価及びc評価）又は耐震診断未実施の建築物は、損傷等の割合が高くなっている。

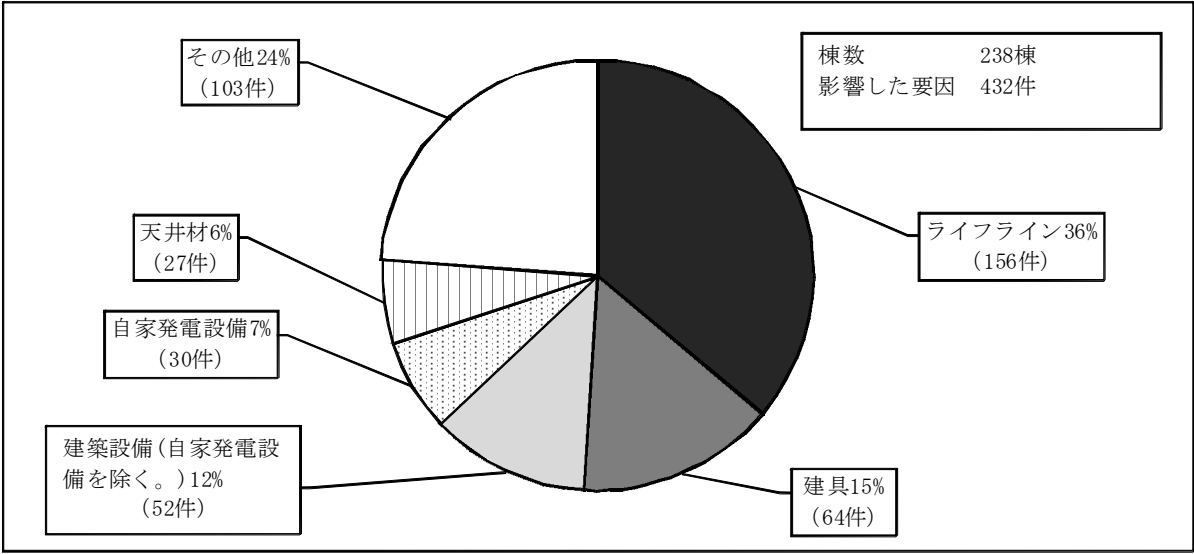
図表3-30 災害応急活動に影響があった要因

建築物が被災したことにより、救急活動、他の機関との連絡調整等の災害応急活動に影響があった建築物は、図表3-30のとおり、238棟となっている。影響した要因で主なものは、ライフライン156件、建具64件、建築設備（自家発電設備を除く。）52件、自家発電設備30件、天井材27件などとなっている。
