会計検査院法第30条の3の規定に基づく報告書

「公共土木施設等における地震・津波対策の実施状況等に関する会計検査の結果について」

平成24年10月

会計検査院

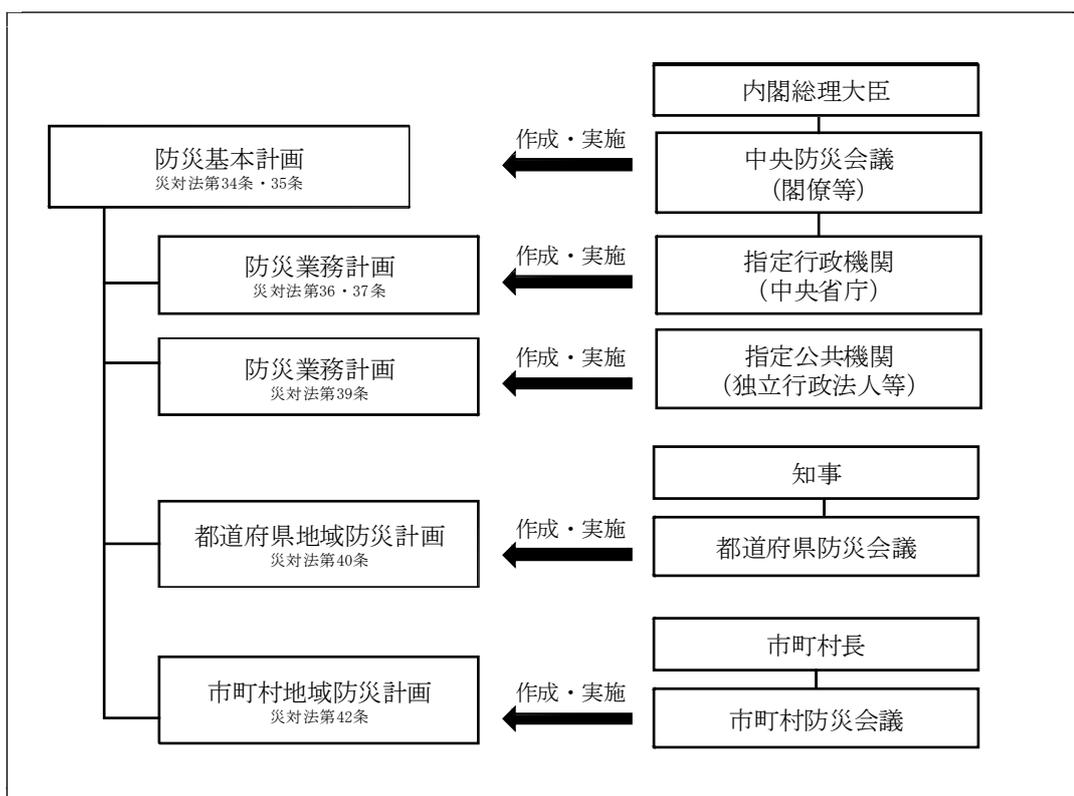
図表1 災対法に基づく防災計画の体系

災対法によれば、国の指定行政機関は、その責務として、都道府県及び市町村の地域防災計画の作成及び実施が円滑に行われるように、その所掌事務について、当該都道府県又は市町村に対して、勧告し、指導し、助言し、その他適切な措置をとらなければならないとされている。

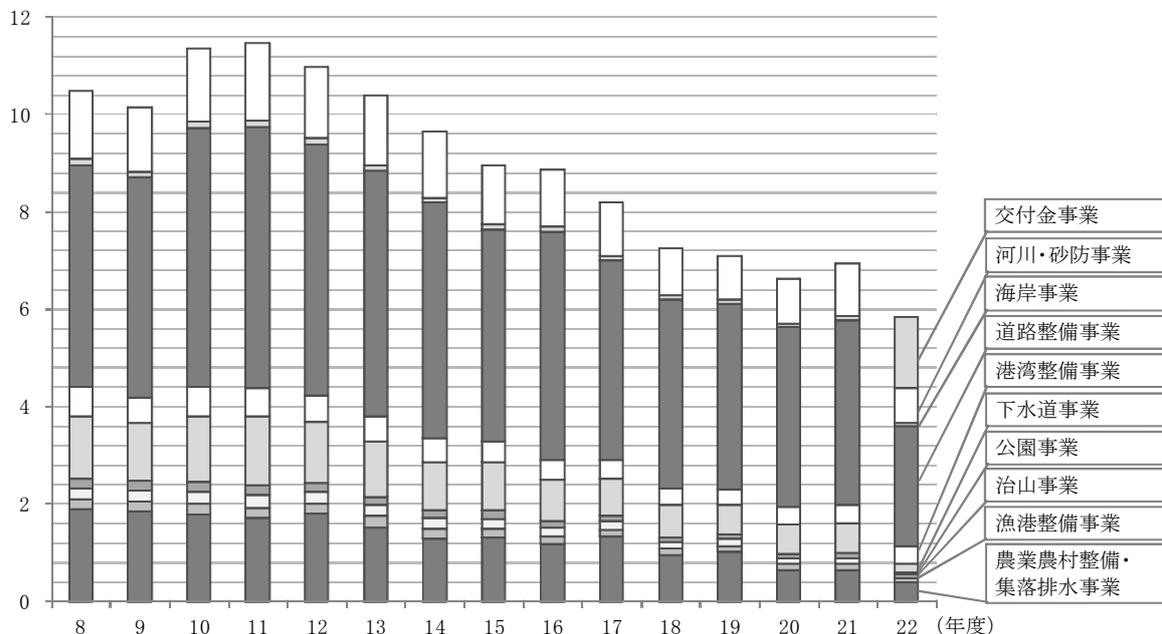
図表-事業1 公共土木施設等の整備事業費の推移

(注) 各年度の一般会計歳入歳出決算及び特別会計歳入歳出決算から各事業に関連する科目の決算額を積み上げて作成している。

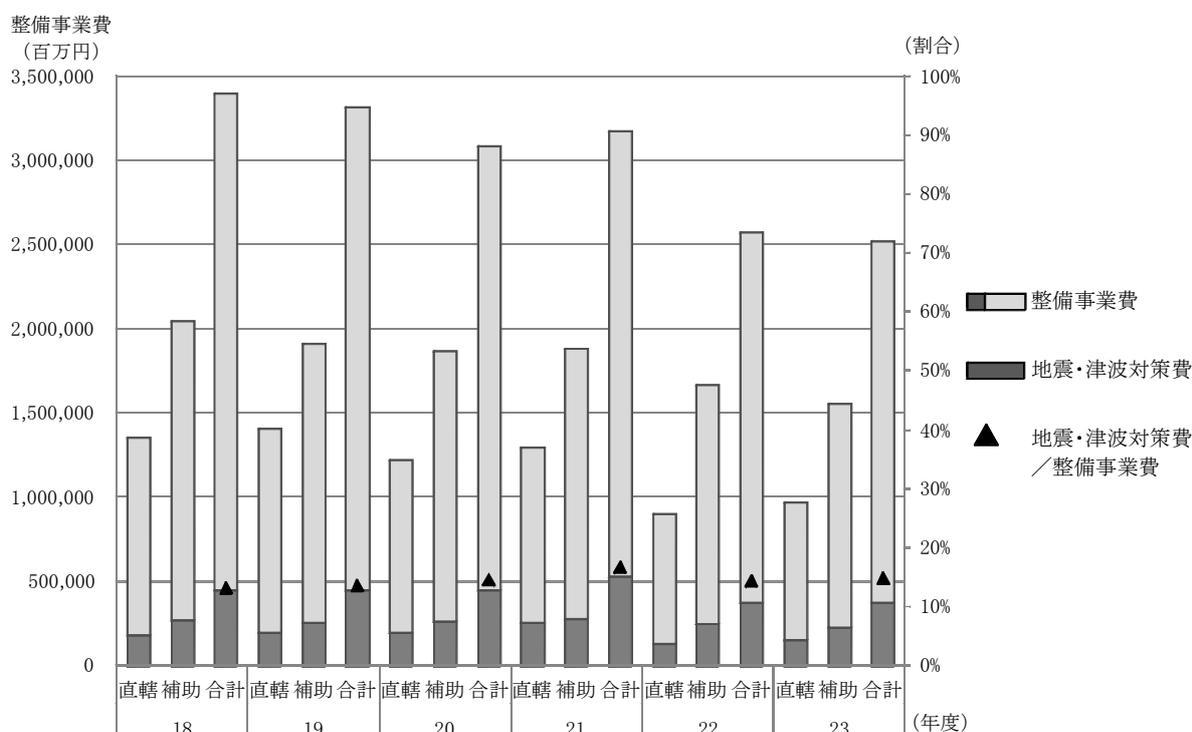
図表-事業2 11事業の地震・津波対策費等の合計額の推移
(内訳は別表-事業 (177ページ) 参照)

国、地方公共団体等は、海岸事業において堤防の嵩上げを行ったり、港湾整備事業において耐震強化岸壁を整備したり、道路整備事業において橋りょうの耐震対策工事を行ったりなどして各事業において地震・津波対策を実施している。そして、4地方整備局等、3農政局及び3森林管理局並びに15都道府県が実施した11事業の地震・津波対策費等の合計額の18年度から23年度までの推移は、図表-事業2のとおりとなっている。そして、アのとおり、整備事業費が年々減少傾向にある中で、この6年間は、地震・津波対策の重要性、必要性等から、整備事業費に対する地震・津波対策費の割合は、13%から17%で推移している。

注(1) 整備事業費は各年度の決算額となっているが、平成23年度分については、24年3月末までの支払額を集計したものである。

注(2) 補助事業費については、国庫補助金の金額に都道府県等が負担した整備事業費分の金額を加えて集計したものである。

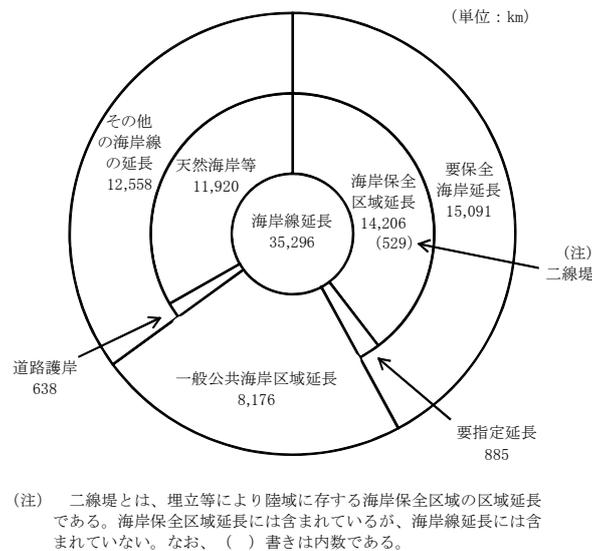
図表-海岸1 海岸線の延長の概況

そして、海岸関係省庁は、海岸事業の効果的運営に資することを目的として、毎年度、上記各海岸の延長を含めた海岸の概況、海岸の改良等の実態を調査して、「海岸統計」として公表しており、23年度版海岸統計による海岸線延長の概況は、図表-海岸1のとおりとなっている。

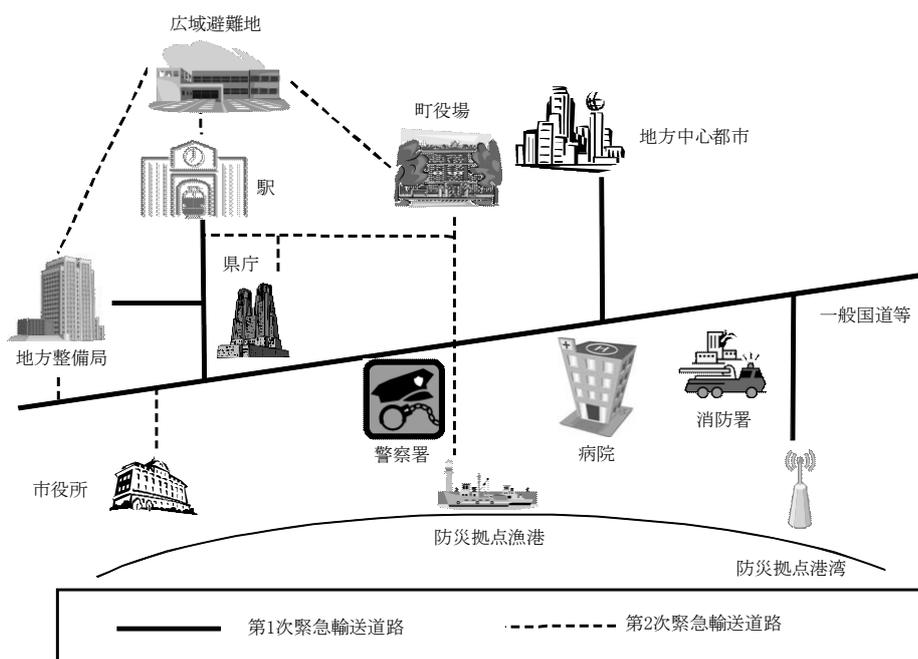
図表-道路3 緊急輸送道路ネットワークの概念図

(注26) 道路啓開 道路上の障害物を除去し、緊急車両等の走行に支障のない程度に道路陥没、亀裂等の舗装破損箇所の応急復旧を行うこと

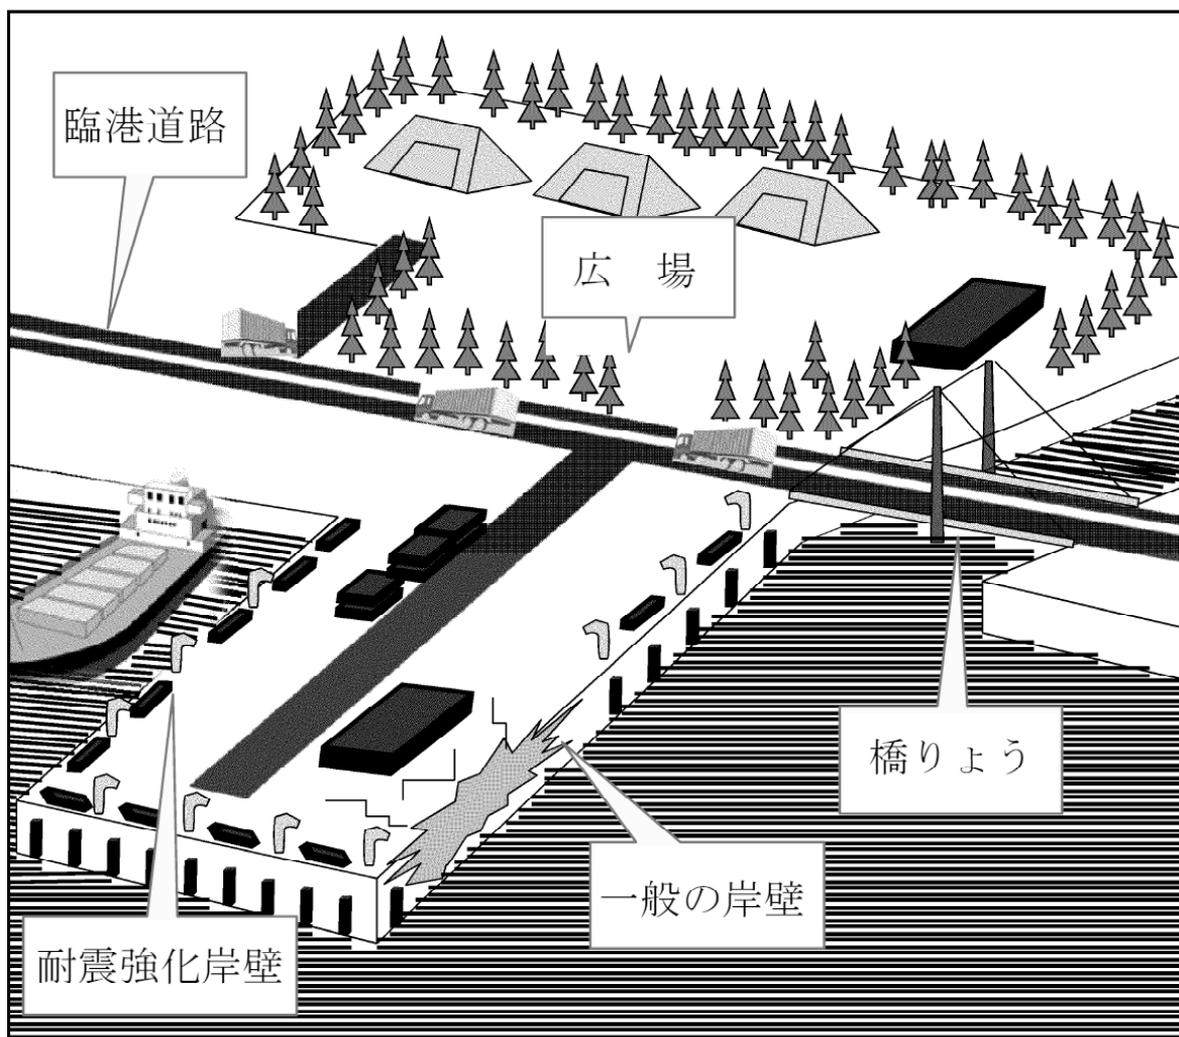
図表-港湾1 大規模地震直後の防災拠点港湾における災害に対する応急復旧活動の概念図

湾の地震対策基本方針の防災拠点について、その整備の基本的な考え方等について取りまとめた臨海部防災拠点マニュアルを9年3月に策定し、臨海部における防災拠点の整備の促進及び有効活用を図るために、参考資料として各港湾管理者等に配布している。

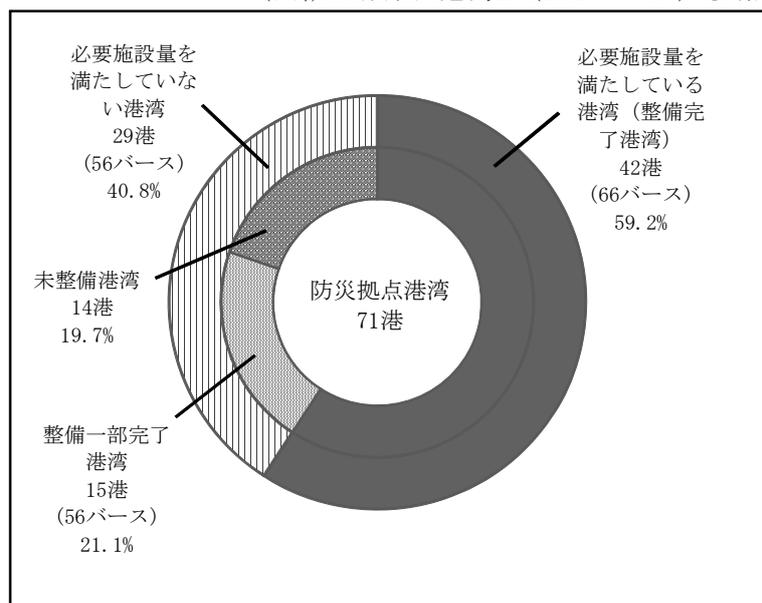
図表-港湾2 耐震強化岸壁の整備状況
(内訳は別表-港湾2 (191ページ) 参照)

(注30) バース 岸壁等の係留施設において、一隻の船舶が占める施設の単位

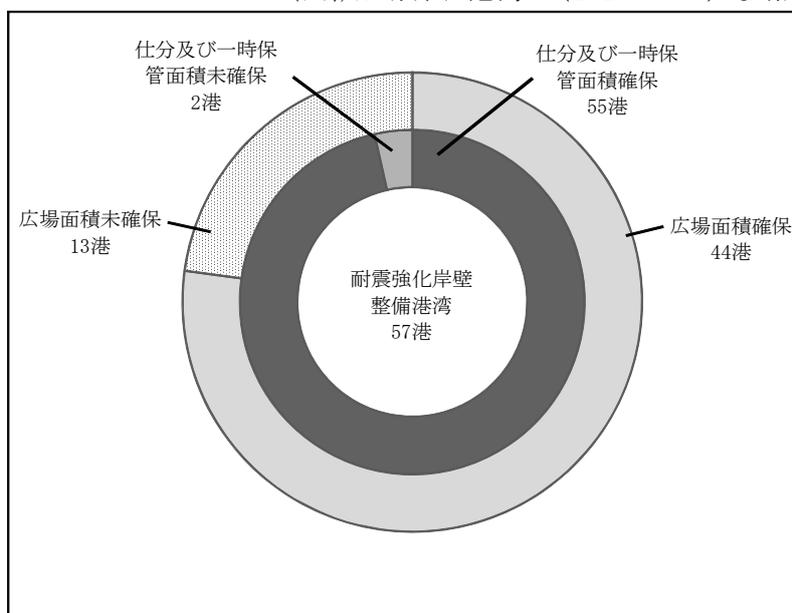
図表-港湾3 広場の必要面積の確保の状況
(内訳は別表-港湾3 (191ページ) 参照)

広場については、耐震強化岸壁が少なくとも1バース整備されている防災拠点港湾（以下「耐震強化岸壁整備港湾」という。）57港を対象として、輸送されてきた緊急物資の仕分及び一時保管のための広場として必要となる面積が確保されているかみたところ、図表-港湾3のとおり、防災拠点港湾55港については確保されていたが、2港については確保されていなかった。

また、広場の必要面積は、仕分及び一時保管のための面積に加えて、緊急物資を空輸するために利用されるヘリコプターの離着陸のための面積等も必要となるが、これらを加えた必要面積が確保されている港湾は44港となっており、13港については確保されていなかった。

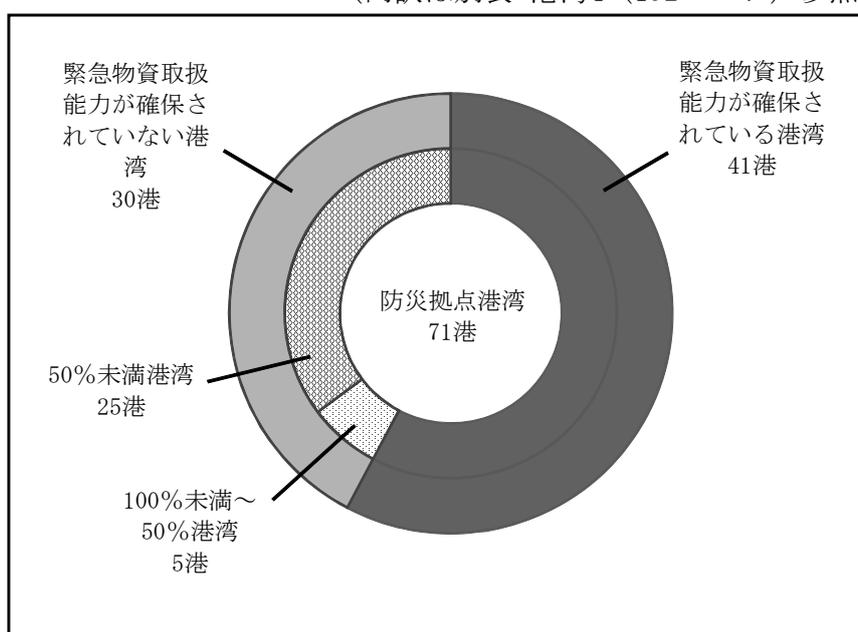
図表-港湾4 緊急物資の取扱能力の確保の状況
(内訳は別表-港湾4 (192ページ) 参照)

以上により、防災拠点港湾ごとに、耐震強化岸壁、広場及び臨港道路の橋りょうを一体としてその緊急物資の取扱能力について、臨海部防災拠点マニュアルに基づくなどして算定し、防災拠点港湾として受け持つべき緊急物資量と比較したところ、図表-港湾4のとおり、緊急物資の取扱能力が確保されている港湾が41港ある一方で、受け持つべき緊急物資量に対する取扱能力の割合が50%未満となっている港湾が25港あり、震災時に緊急物資量が十分確保されないおそれがある状況となっていた。

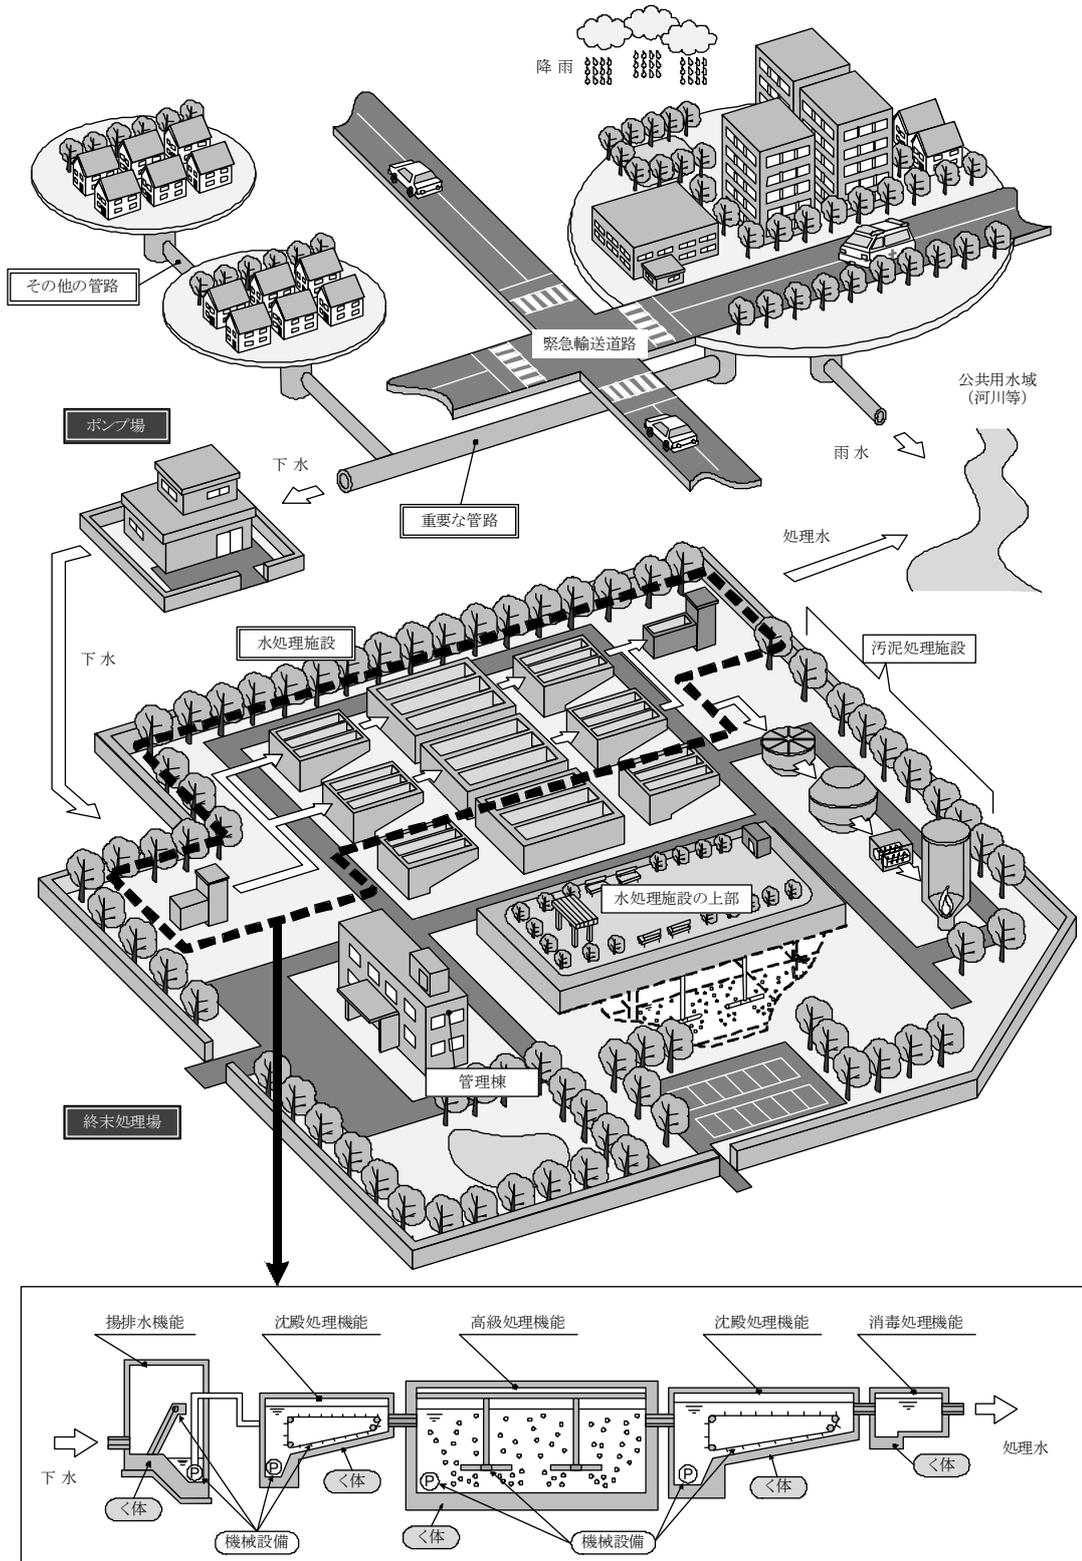
図表-下水1 下水道の仕組み

終末処理場は、管路で集められた下水を処理施設に送水するために揚水する機能（揚排水機能）を有した施設、下水中の固形物を沈殿させるなどして分離する機能（沈殿処理機能）を有した施設、下水中の有機物等を生物学的に処理する機能（高級処理機能）を有した施設及び放流水の衛生的な安全性を高めるために消毒する機能（消毒処理機能）を有した施設から構成されている。そして、これら終末処理場の施設は、コンクリート造りのく体等を建設する土木及び建築工事と汚泥かき寄せ機、散気装置等の機械設備を設置したり、電力供給設備、制御システム等の電気設備を設置したりする設備工事により整備されている（図表-下水1参照）。

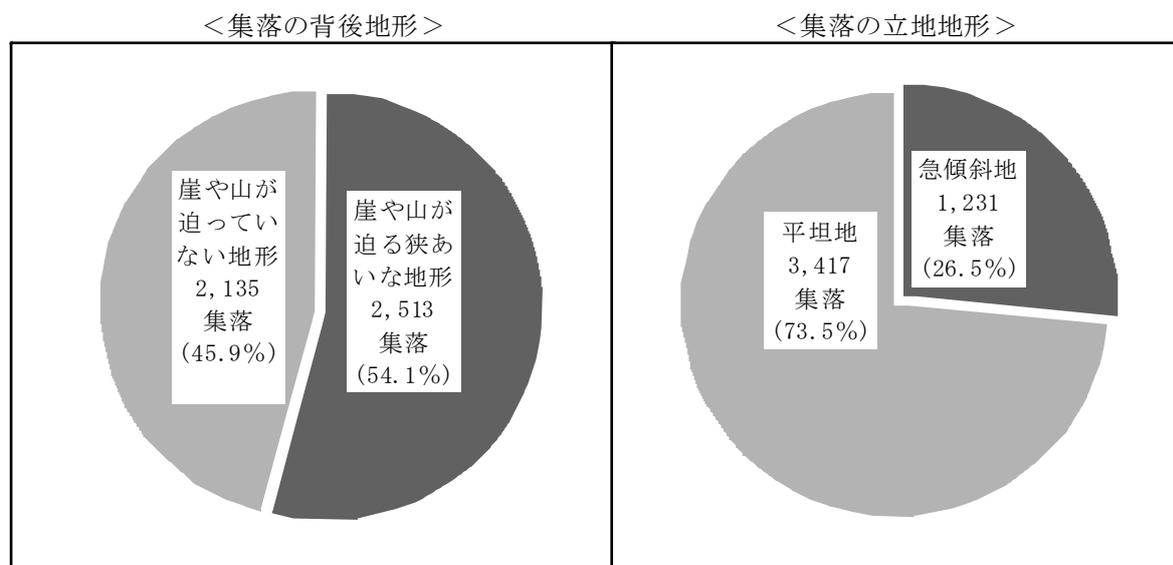
図表-漁港3 漁港背後集落の立地特性

(注) 漁港背後集落数は、水産庁が22年に調査した総数4,648集落の内訳である。

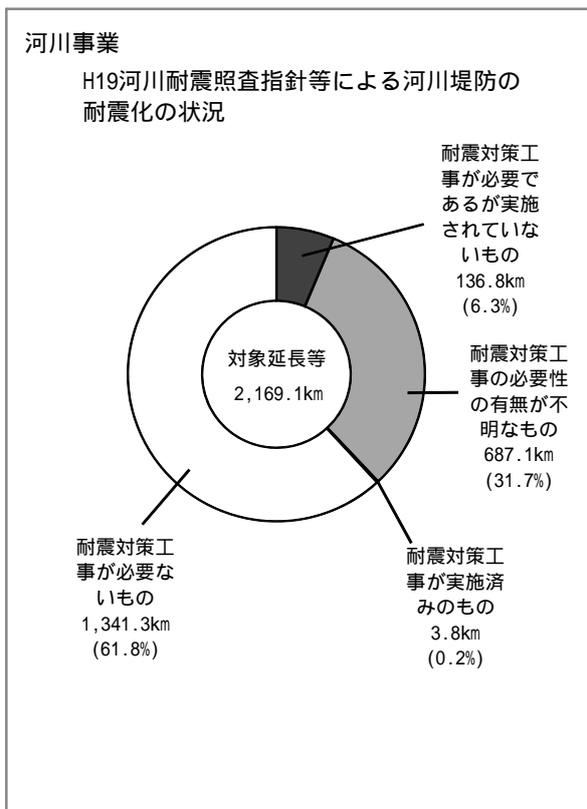
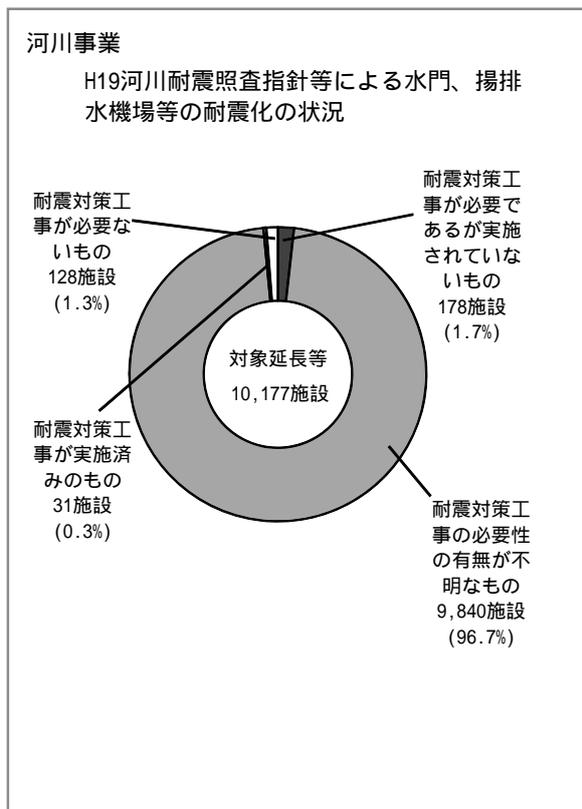
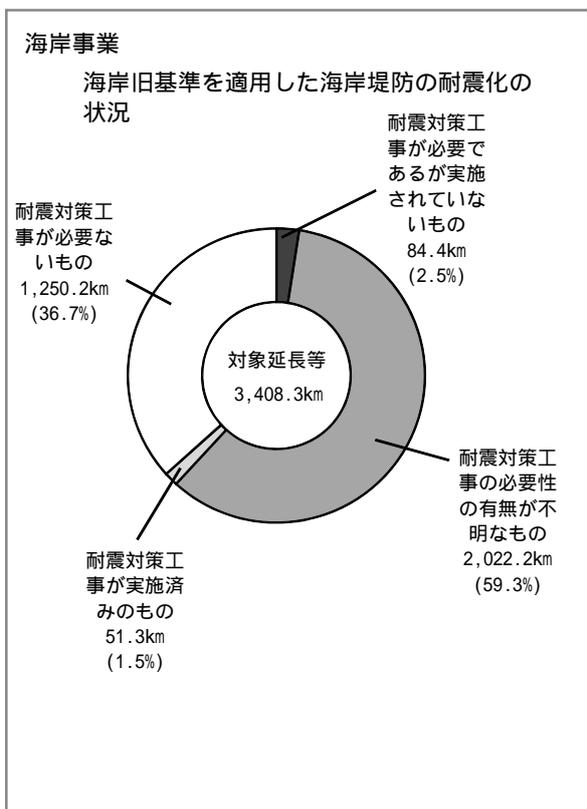
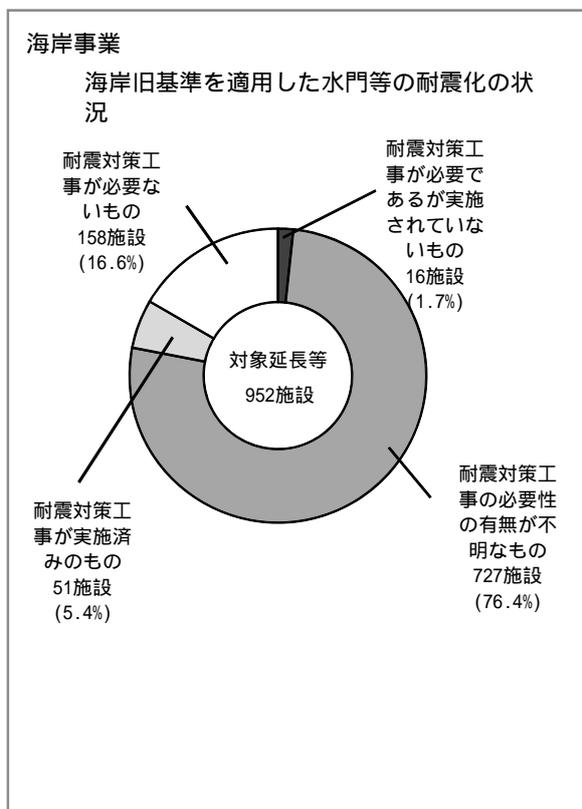
図表-総括2 7事業における主な施設の耐震化の状況

そこで、4地方整備局等、3農政局及び15都道府県において、これら7事業で整備した施設等のうち、設計の際に適用した耐震基準が現行の耐震基準に比べて古いなどのため、耐震点検等を実施する必要がある施設等を対象に、耐震化の状況について、耐震対策工事が必要であるが実施されていないもの、耐震対策工事の必要性の有無が不明なもの、耐震対策工事が実施済みのもの、耐震対策工事が不要なものなどに分類して整理した。その結果は、次のとおりである。

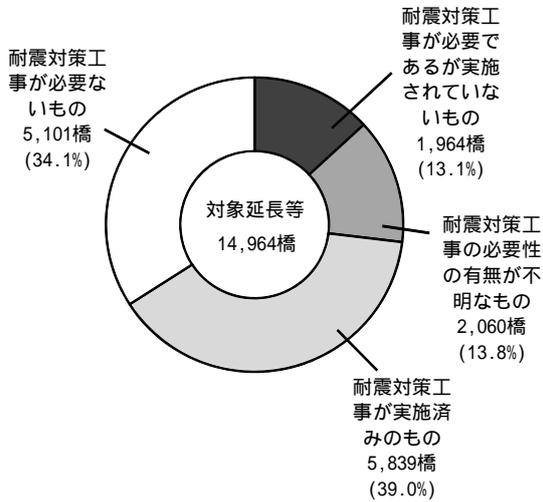
道路整備事業

緊急輸送道路における橋りょうの耐震化の状況

(注) 橋りょう数は、直轄国道、都道府県道等及び市町村道の橋りょう数の合計となっている。また、「耐震対策工事が実施済みのもの」には、一定補強工事実施済みのものも含まれる。

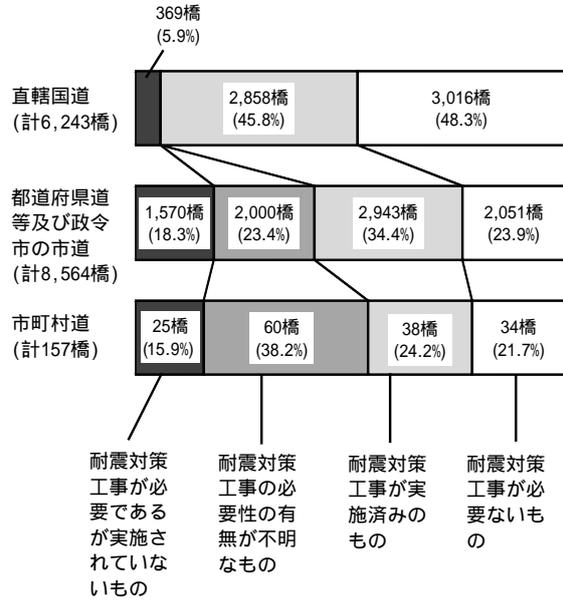
道路整備事業 (左の内訳)

緊急輸送道路における橋りょうの耐震化の状況

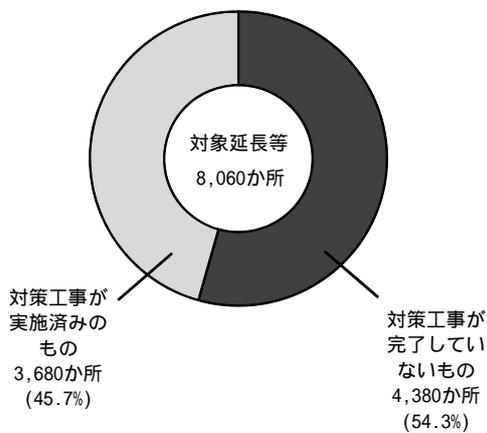
道路整備事業

緊急輸送道路における切土法面及び斜面対策の実施状況

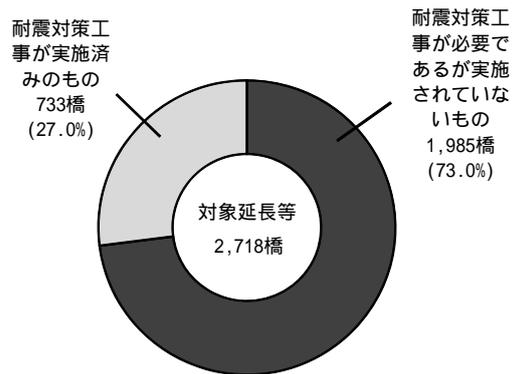
道路整備事業

避難路における橋りょうの耐震化の状況

(注) 「耐震対策工事が必要であるが実施されていないもの」には、耐震対策工場の必要性の有無が不明なものも含まれる。また、「耐震対策工事が実施済みのもの」には、一定補強工事実施済みのもの、耐震対策工事が不要なものも含まれる。

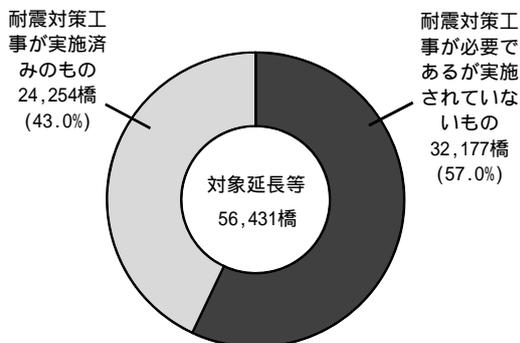
道路整備事業

直轄国道、都道府県道等及び市町村道全体の橋りょうの耐震化の状況

(注) 「耐震対策工が必要であるが実施されていないもの」には、耐震対策工の必要性の有無が不明なものも含まれる。また、「耐震対策工が実施済みのもの」には、一定補強工事実施済みのもの、耐震対策工が必要ないものも含まれる。

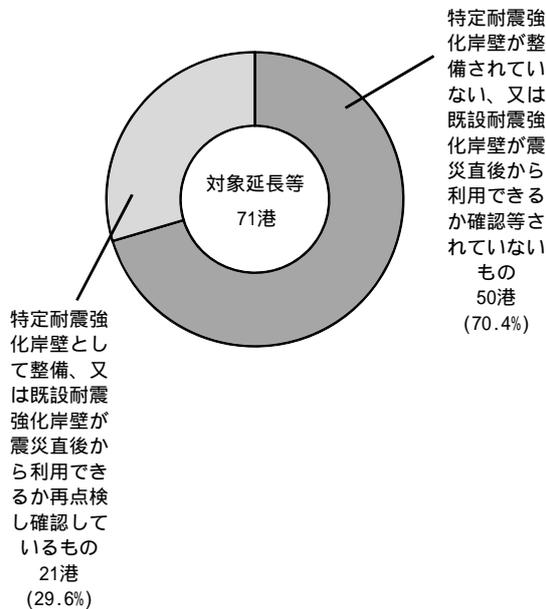
港湾整備事業

大規模地震時利用可能港湾の確認等の状況

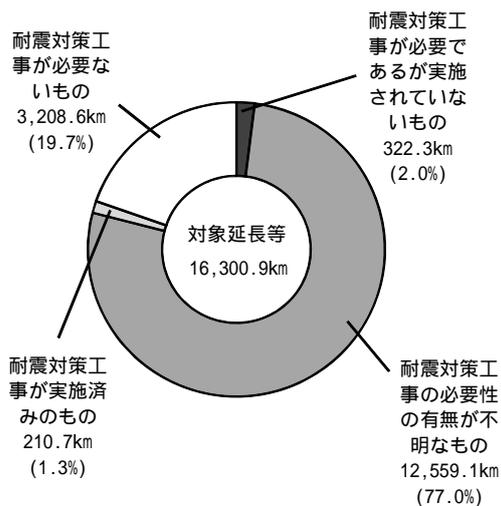
下水道事業

旧指針耐震化管路の耐震化の状況

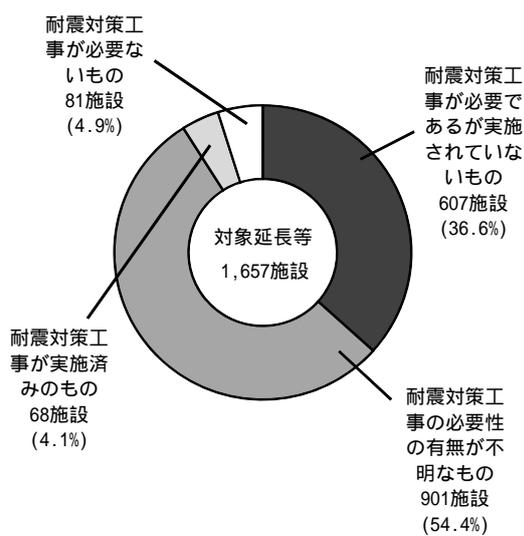
下水道事業

旧指針耐震化施設の耐震化の状況

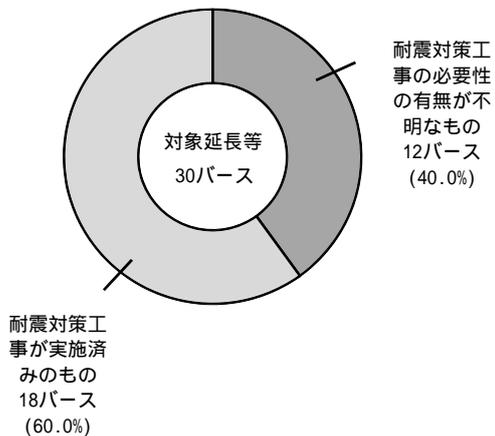
漁港整備事業

耐震強化岸壁の整備状況

(注) 「耐震対策工事が実施済みのもの」には、耐震対策工事が不必要なものも含まれる。

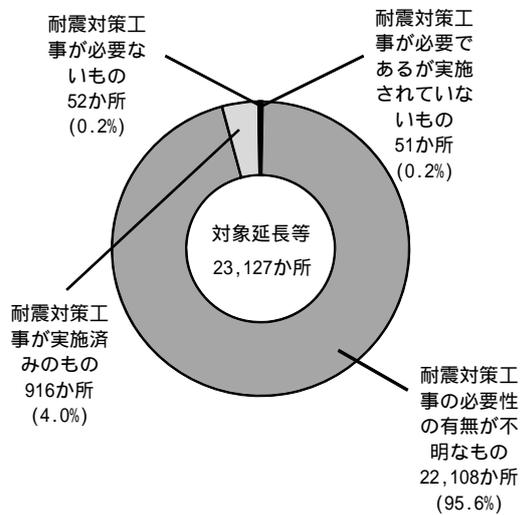
農業農村整備事業

ため池の耐震化の状況

(注) 「耐震対策工事の必要性の有無が不明なもの」には、施設の重要度に応じて耐震点検が必要ないものも含まれる。また、「耐震対策工事が実施済みのもの」には、老朽化に対する改修等により耐震対策工事が実施されたものも含まれる。
